# Avaliação dos níveis de vibração em usuários de veículo leve sobre trilhos em Porto Alegre

André Bonato Germani<sup>1</sup>  
Juan Pablo Raggio Quintas<sup>2</sup>  
Herbert Martins Gomes<sup>3</sup>

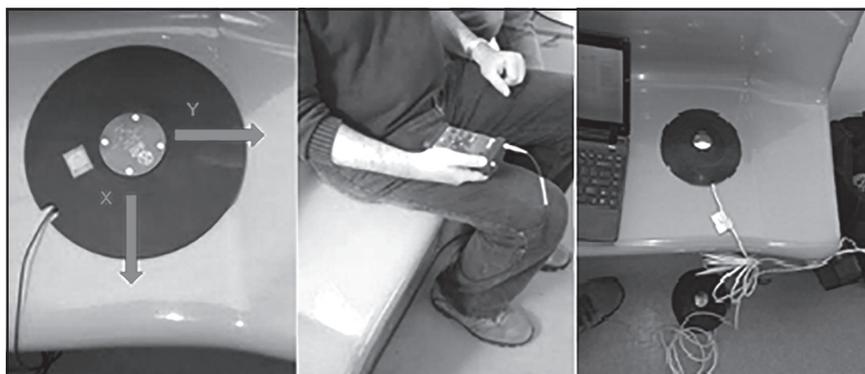
Figura 2 - Locais de medição e posicionamento dos sensores  
Fonte: Os autores (2018)

O trajeto do aeromóvel se dá através de uma linha que liga o terminal de embarque do aeroporto (terminal 1) à Estação Aeroporto do trem metropolitano de Porto Alegre. Na figura 3, encontra-se a indicação do mesmo. Os pontos medidos foram escolhidos de forma a abranger o universo do passageiro no aeromóvel. Escolheram-se pontos em cada uma das partes do trem (frente, centro e traseira), bem como em lados opostos de modo a obter maior compreensão da vibração transmitida ao veículo. Os pontos citados podem ser vistos na figura 4.

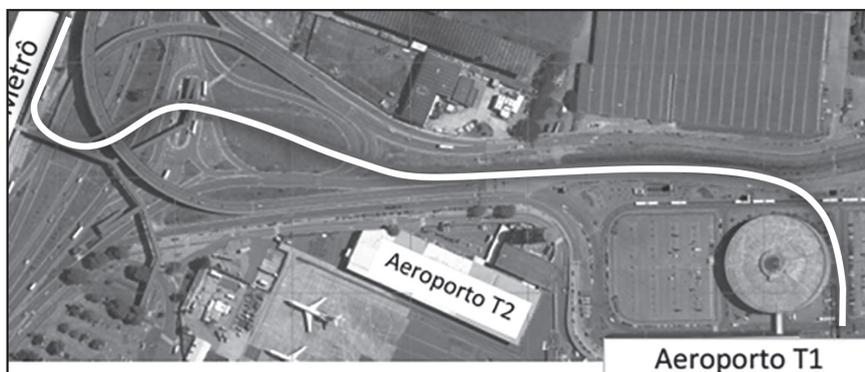
Figura 3 - Trajeto medido no trabalho  
Fonte: Os autores (2018).

O trajeto (figura 3) possui pouco mais de 800 metros de comprimento e é cumprido em um período em torno de três minutos, dependendo das condições do controle do veículo de uma estação a outra, pois o mesmo pode sofrer interrupções do sinal transmitido

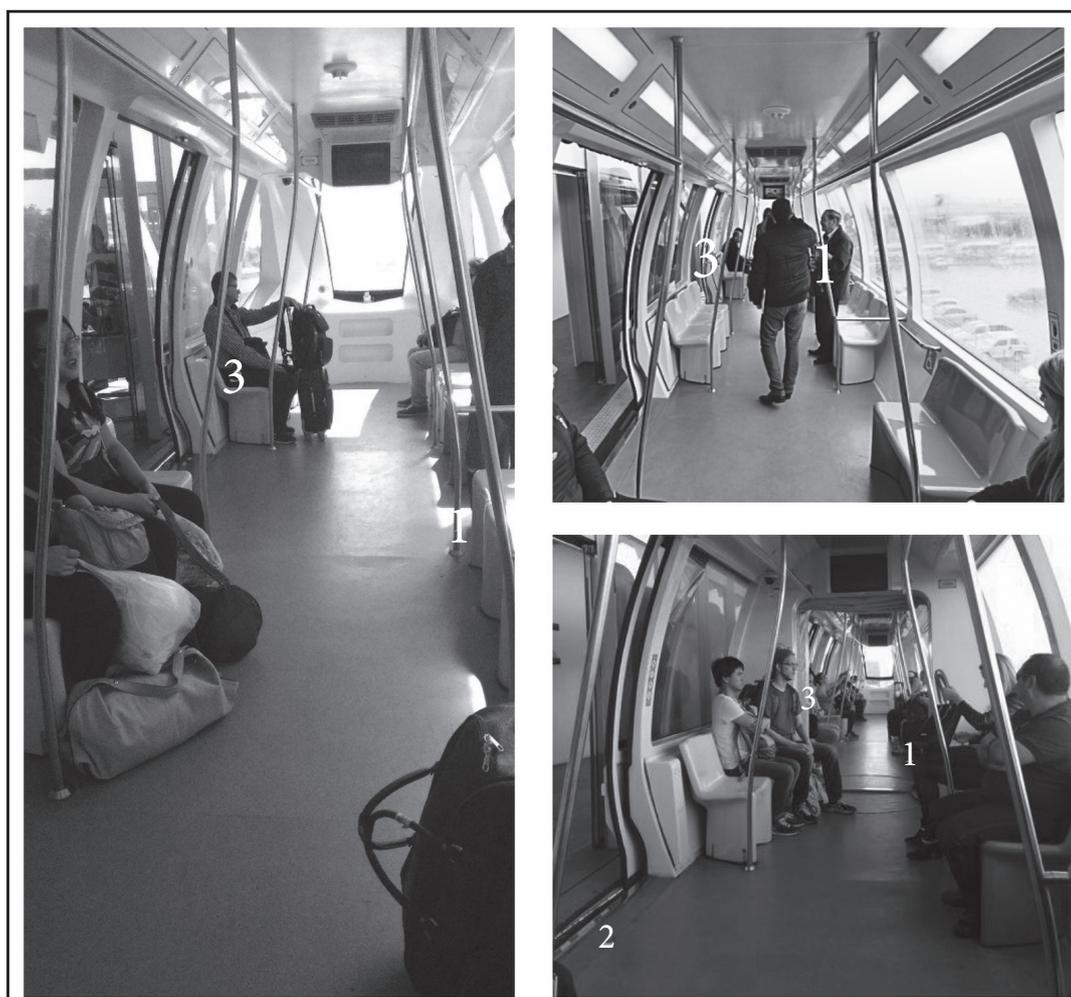
Figura 5 - Interior do aeromóvel  
Fonte: Os autores (2018).

via ondas de rádio e automaticamente acionar os freios de emergência, até que a comunicação seja reestabelecida para iniciar o percurso novamente. Foram realizadas medições, considerando ida e volta do carro. As figuras 4 e 5 indicam o interior do aeromóvel.
